## **DIAGNOSIS OCULAR**

C/ Travessera de Gràcia 156, Barcelona

Se realiza un informe técnico mediante una diagnosis ocular para evaluar el estado de conservación del edificio a fin de saber si existen patologías estructurales.

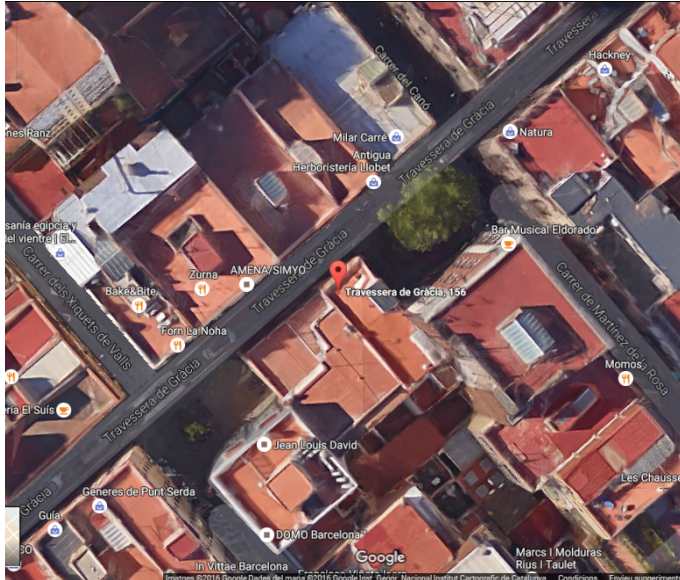
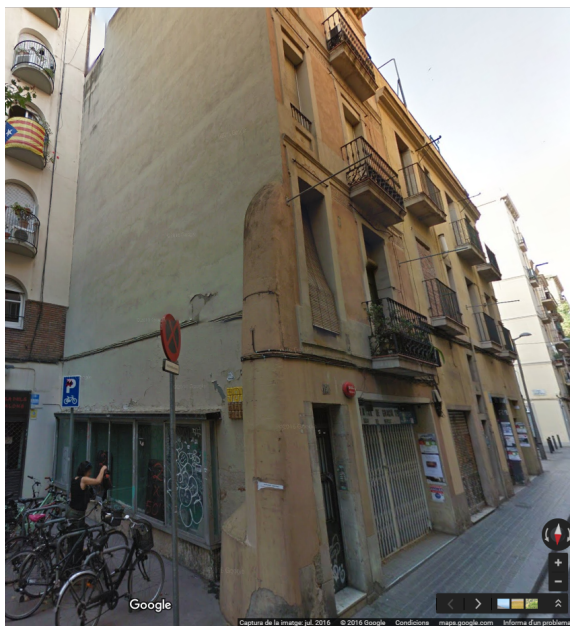
## SITUACIÓN Y EMPLAZAMIENTO

El inmueble está situado en la calle Travessera de Gracia número 156 de Barcelona, por la que tiene su entrada principal.
